Pieter Teylers Huis

Teylers Museum

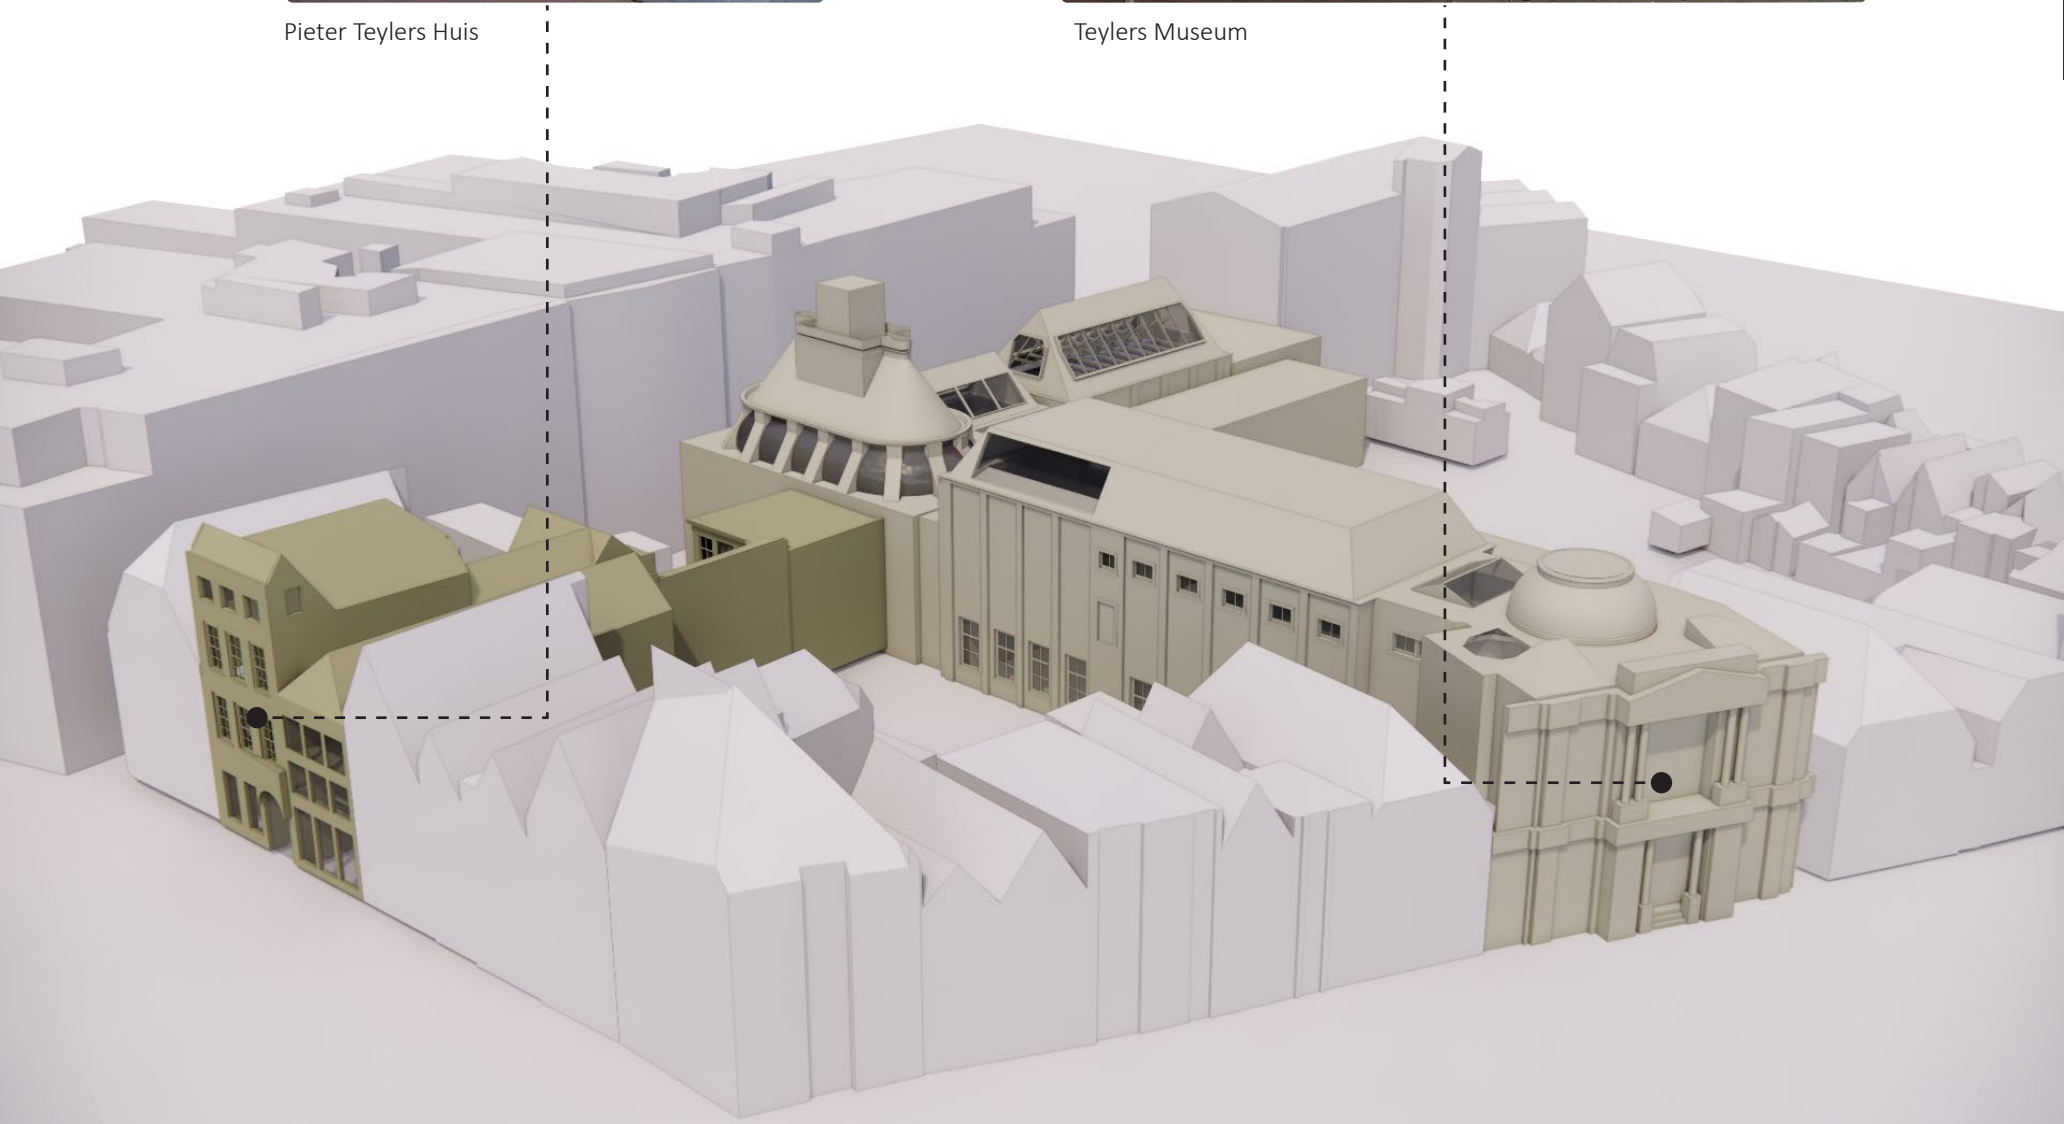
De gevel van Teylers Museum heeft de afgelopen maanden in de steigers gestaan voor een grondige restauratie. Door allerlei omgevingsfactoren was de zandstenen gevel uit 1885 vervuild geraakt. Met een speciale lasertechniek is de vervuiling zoveel mogelijk verwijderd. De beeldengroep op het dak is ook schoon gemaakt en voorzien van nieuw patina. De afgelopen week zijn de steigers weggehaald en is het eindresultaat te bewonderen.

De reparatie is uitgevoerd door het bedrijf Venema Restauratie B.V., gespecialiseerd in restauratie, renovatie en oppervlaktereiniging. Behandeling van de beeldengroep, bronzen ornament boven de voordeur, de trompetjes van de stenen engelen, de rozetten aan de gevel en een deel van het deurbeslag is uitgevoerd door Iris Mahu en Eveline Los. De kozijnen zijn door Paulus Kramer van Teylers geschilderd. TPAHG architecten heeft het proces begeleidt.

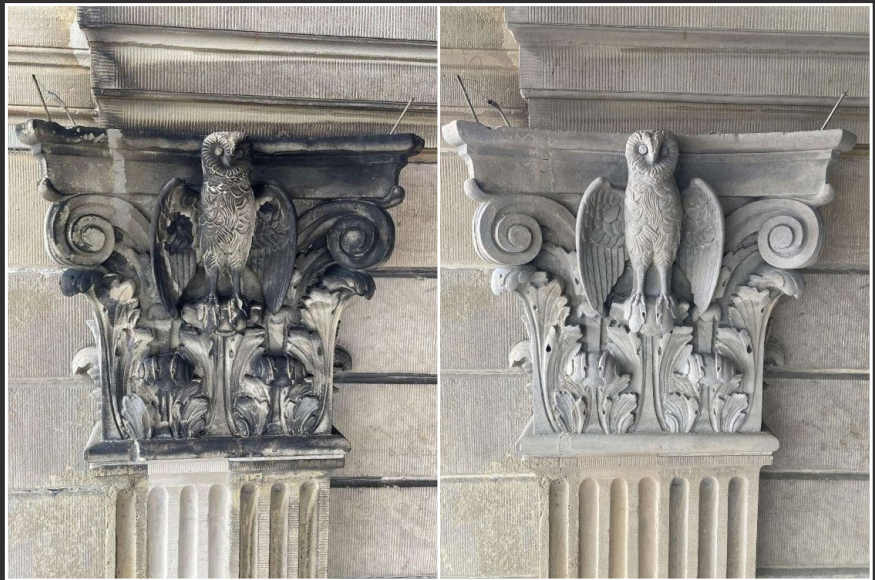
Vervuiling verwijderd dmv lasertechniek

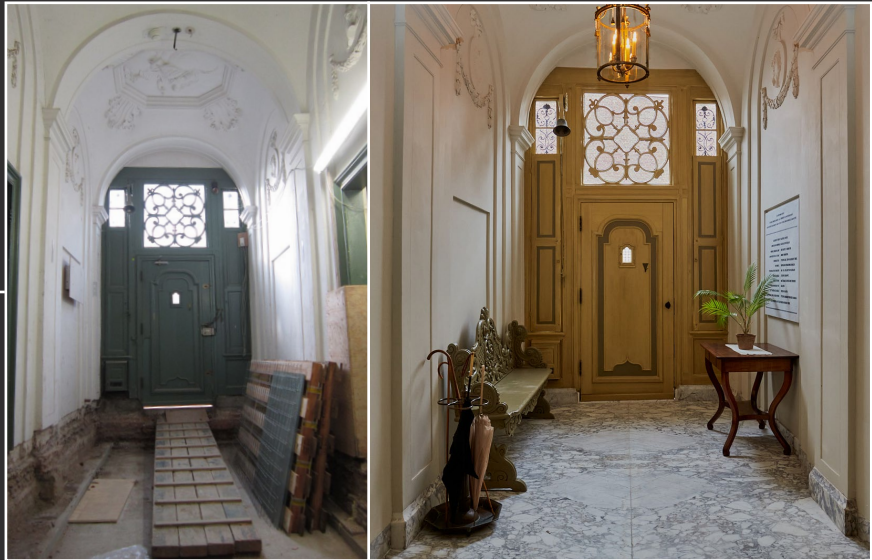
Entree voorhuis: voor en na

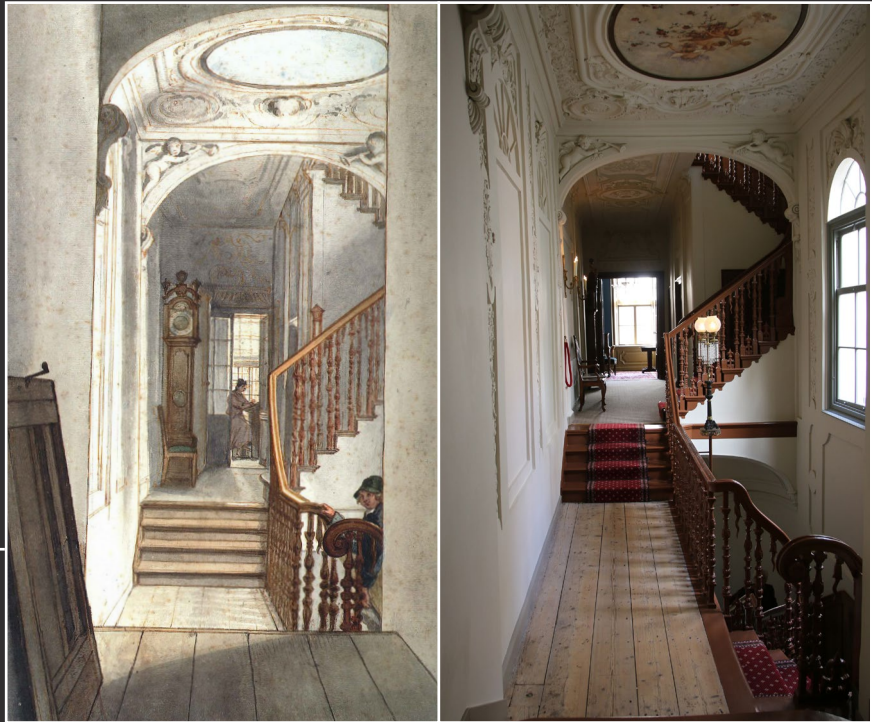
Overloop: geschiedenis in ere hersteld

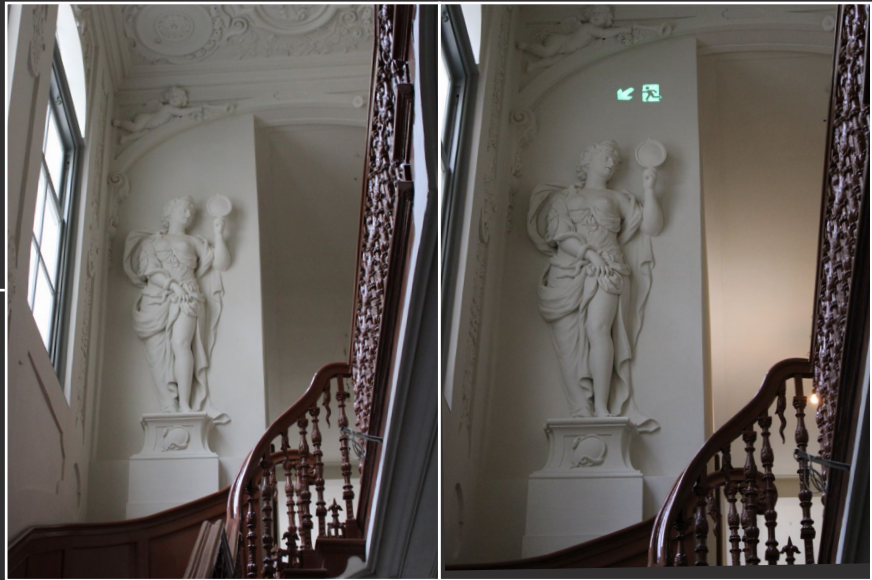
Noodverlichting: weggewerkt in de wand en alleen te zien bij een noodsituatie

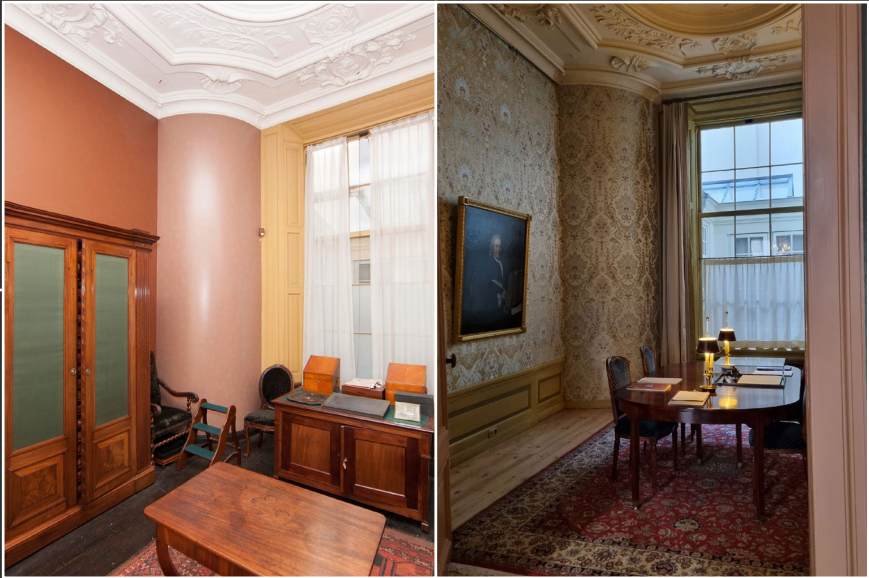
Kamer voorhuis: voor en na

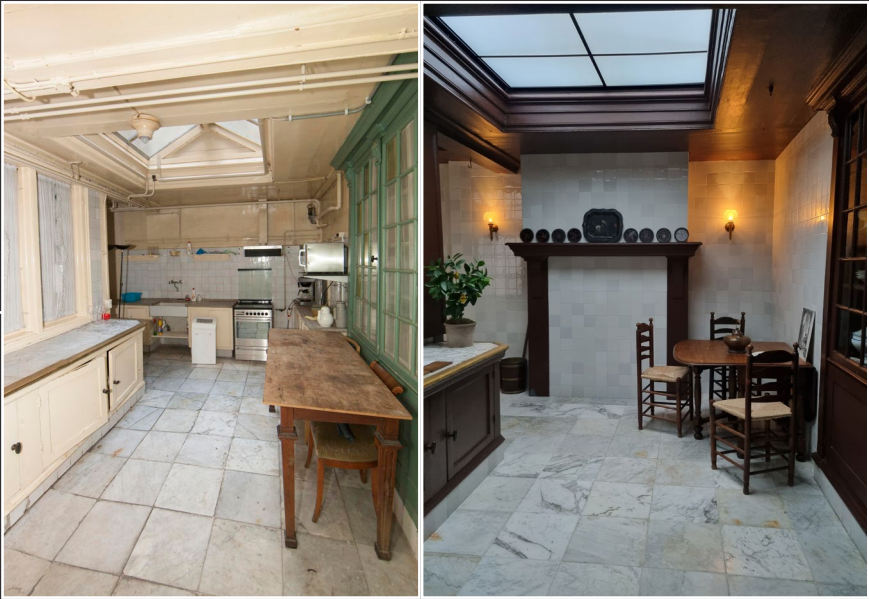
Historische keuken: voor en na

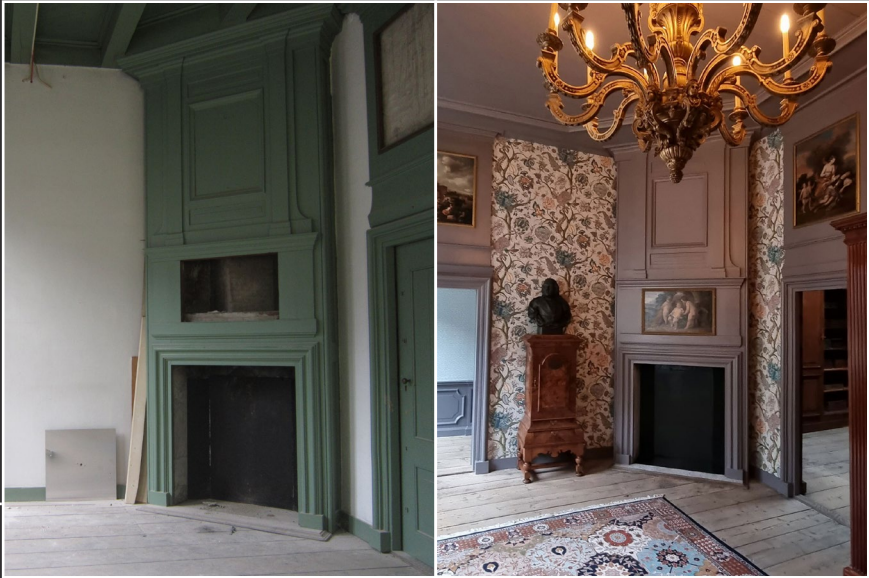
Comptoir: voor en na
